Huvilinnantie 5 ja Steniuksenkatu 37, ikkunoiden huolto ja Fenestran valmistamien karmien korjaus

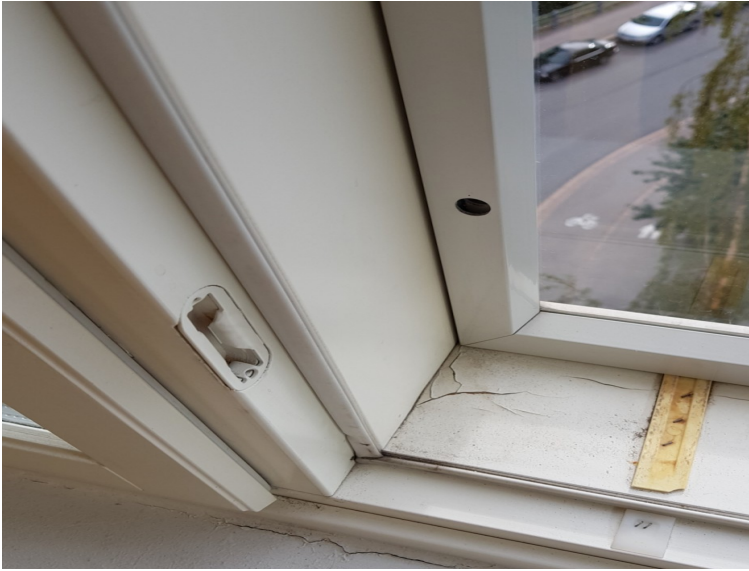
Yhtiön verrattaen uudet ikkunat ovat kohtuullisen hyvässä kunnossa. Alumiiniset ulko-puitteet eivät lahoa ja polttomaalaus kestää hyvin.

Kuluvilta osiltaan ikkunat ovat huoltoiässä. Aurinko kuluttaa puiteliu'un kovaksi ja hauraaksi ja lopulta liu'ut irtoavat palasina ja ikkunoiden käyttö vaikeutuu ja alakarmiin alkaa tulemaan naarmuja muun kulumisen lisäksi.

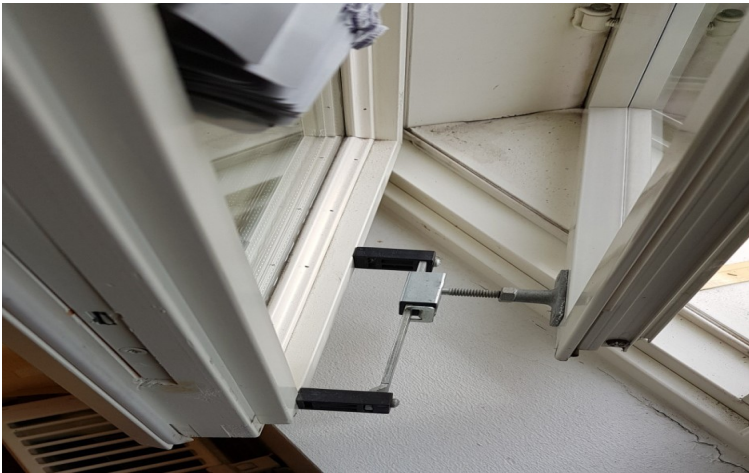
Puitteiden asento muuttuu ajan myötä ja säätämällä puitteet saadaan ikkunat toimimaan paremmin ja tiivistymään paremmin.

Tiivisteet uusitaan, lukot ja kytkennät huolletaan, korjataan ja tarvittaessa vaihdetaan uusiin.

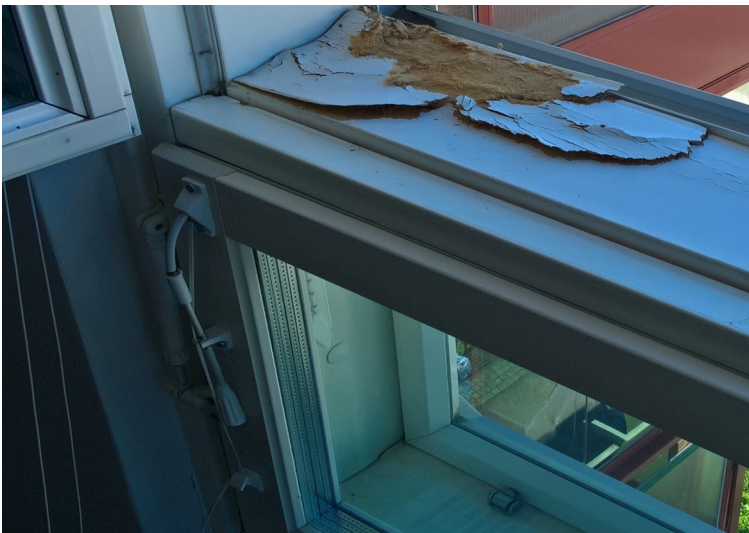
Fenestran karmi on vaurioitunut kosteudesta. Karmin välitilassa on käytetty kuitulevyä, joka ei kestä kosteutta. Kuitulevy on turvonnut, ikävän näköinen ja ja tässä tapauksessa haittaa ikkunan käyttöä.

- **Karmien vaurioiden korjaus.** *Karmien vaurioitunut osa poistettiin ja tilalle asennettiin kosteutta kestävästä materiaalista*
- **Uudet silikoni-O-tiivisteet sisäpuiteeseen.** *Loppuun kuluneet tiivisteet vaihdettiin silikoni-O-tiivisteeseen. Hyvälaatuinen tiiviste tiivistää hyvin ja kestää pitkään.*
- **Sääpintojen ja alakarmin maalauksen ikkunapokien välistä.** *Hyväkuntoinen ja huollettu maali-pinta pidentään ikkunan käyttöikä*
- **Aukipitolaitteen uusiminen.** *Tuuletusikkunoiden kytkennät uusittiin paremmin toimiviksi.*
- **Lasit kiinnitettiin uudelleen puiteeseen.** *Ikkunoiden "helinä" loppuu, säänkestävyys paranee ja ikkunat toimivat paremmin.*
- **Puiteiden käynnit säädettiin ja karmeihin asennettiin puiteliu'ut, lukot ja pitkäsulkimet huollettiin.** *Ikkunat toimivat paremmin ja kestävyys ja käyttömukavuus paranivat*

Tämä vaurio on täysin korjattavissa eikä karmeja tarvitse vaihtaa uusiin.
