Asunto Oy Esimerkki
IKKUNOIDEN JA PARVEKKEIDEN OVIEN
KUNTOKARTOITUS
18.3.2020

As Oy Esimerkki ikkunatarkastuksen havaintoja ja korjausehdotuksia

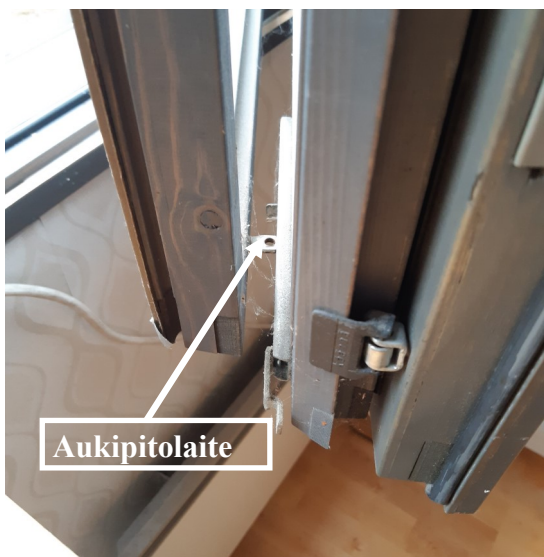
Taloyhtiön ikkunat ovat hyvässä kunnossa. Puutteita on tiivistyksessä, ikkunoiden käytettävyydessä ja säätöjen maalipinnoissa.

Tuuletusikkunoiden aukipitomekanismista puuttuu yleisesti osia. Muutama kytkentä oli vaurioitunut.

Maalipintojen kuluminen on suurin syy huoltotoimenpiteille. Hyvin maalattu pinta parantaa ikkunoiden ja puupintojen pitkäaikaiskestävyyttä.

Ikkunoiden tiivisteet ovat alkuperäisiä, osittain rikkoonuneita ja kuluneita ja suosittelen niiden vaihtamista siliikonitiivisteiksi.

Aukipitolaitteet voidaan vaihtaa Mori-välisulkimeksi: <http://morite.fi/valisulkimet.html>

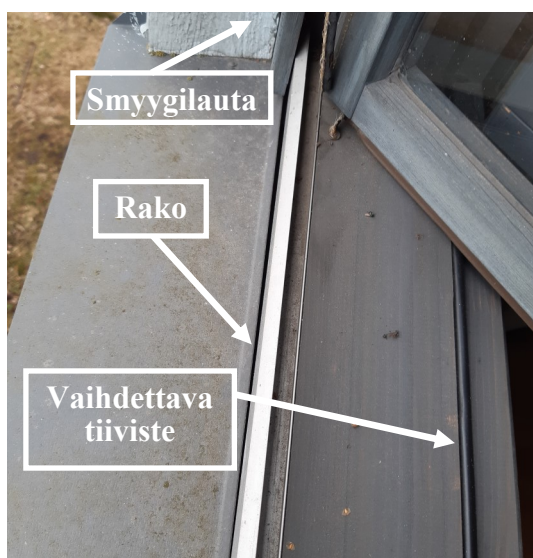
Vesipeltien asennuksessa on puutteita.

Osa vesipelleistä ei ole paikallaan kiinni alakarmissa vaan karmin ja vesipellin väliin jää rako, josta mahdollisesti pääsee vettä seinän rakenteisiin.

Joitakin smyggilautoja on lahonnut alapäästään. Nämä lahonneet laudat olisi hyvä korjata ehjillä.

Vesipeltien asennusta olisi hyvä parantaa tarvittavissa kohdissa.

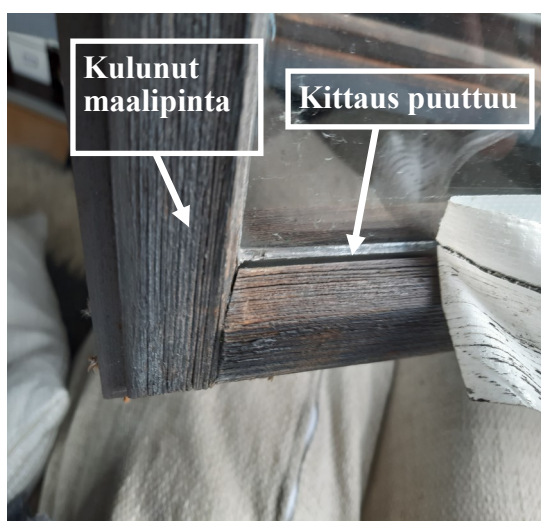
Ulkopuitteiden alapuitteen kittisauma on usein kulunut pois.

Puutteellisesta tiivistyksestä johtuen vesi voi päästä puitteen rakenteeseen ja vaurioittaa puitetta. Puutteellisen tiivistyksen vuoksi vettä voi päästä ikkunoiden väliin puitteen kautta.

Puitteet ovat alkaneet hapertua. Puitteiden pintakäsittely on aiheellista ennen kuin puu hapertuu niin paljon, ettei sitä kannata huoltaa.

Puute ei ole kaikissa ikkunoissa mutta suosittelen kaikkien alapuitteiden pystyosien kittauksen uusimista.
