## Partiotie 1, Korsutie 10-12, ikkunoiden kunnostus

Taloyhtiössä tehtiin korjausmaalaus ja huolto ikkunoille.

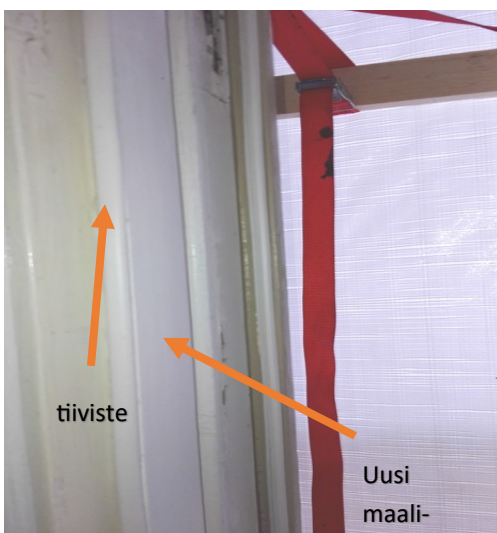
Karmien puitteiden välinen tila ja ikkunoiden maalipinta puhdistettiin ja maalattiin uudelleen.

Uudet silikoni-O-tiivisteet kiinnitettiin karmiin. Silikoni-O-tiiviste on erittäin kestävä, joustavaa ja pysyy oikein asennettuna pitkään muodossaan. Ominaisuuksiensa puolesta käytämme aina silikoni-O-tiivistettä

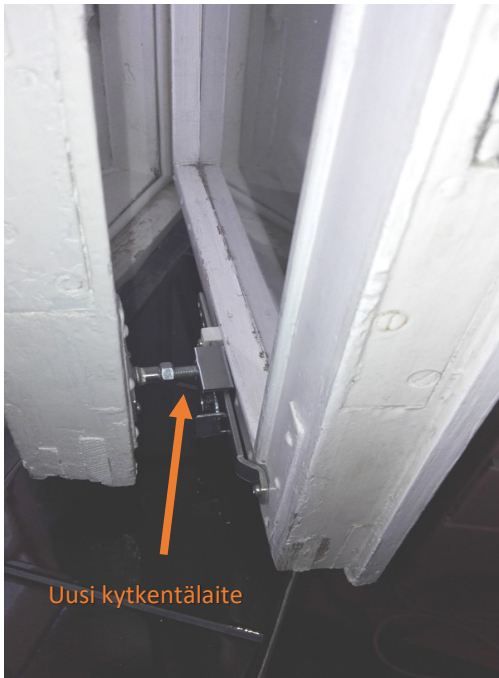
Lähtötilanteessa tuuletusikkunan sisä- ja ulkopokat toimivat erillisinä puitteina. Molemmissa oli oma kahva ja tuuletustilanteessa ikkunat kytkettiin Y-säpillä yhteen. Y-säppi poistettiin ja tuuletusikkunoihin asennettiin Mori:n kytkentälaite. Nyt tuuletusikkuna toimii yhtenä yksikkönä; molemmat puitteet aukeavat yhdessä ja ratkaisu on lapsiturvallinen.

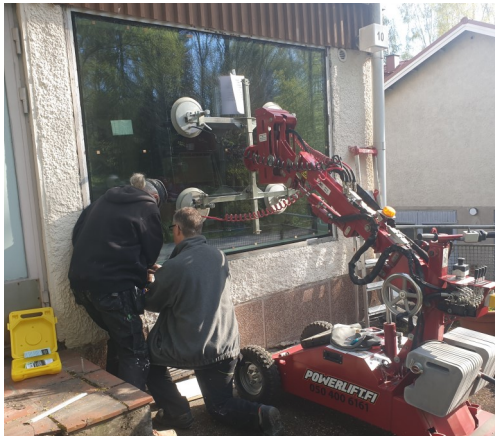
#### Elementtilasimuutos:

Lähtötilanteessa ikkunan ulkolasi oli kiinteä tasolasi. Sisäpuolella oli aukeava puite. Lasi ja puite poistettiin, tilalle asennettiin 3k elementtilasi, sisäpuoli listoitettiin puulistoilla ja ulkopuolelle asennettiin alumiinilistat. Alumiinilistat maalattiin harmaiksi.
