Välskärinkatu 9 ikkunoiden tiivistys ja huolto

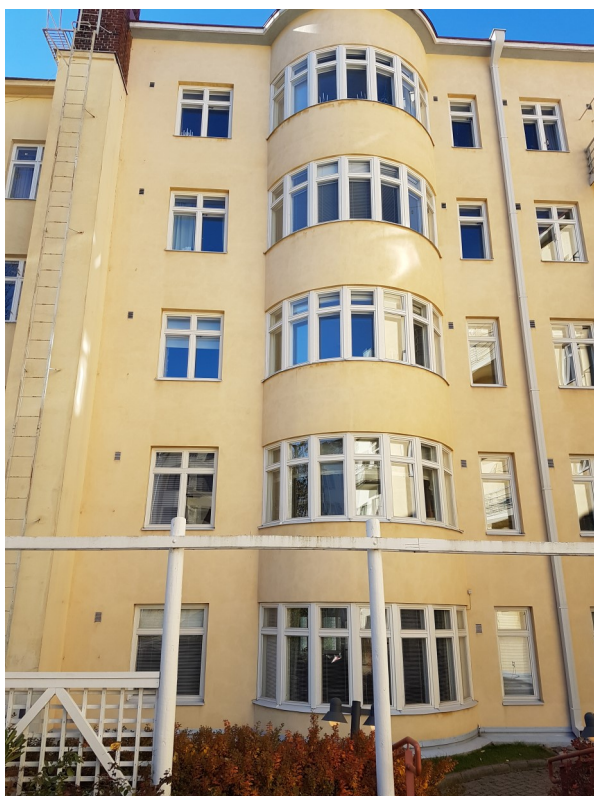
Urakassa käytiin läpi kiinteistön kaikki ikkunat. Ikkunat tiivistettiin, käynnit tarkastettiin ja lukot huollettiin. Tuuletusikkunoiden kytkennät parannettiin. Löytyneet poikkeamat kirjattiin ikkunakohtaisiin työkortteihin ja poikkeamista tehtiin lista tilaajalle myöhempiä toimenpiteitä varten. Ikkunoiden sulkijoiden vastakappaleet vaihdettiin metallisiksi.
