Haapatie 2-4 ikkunoiden kunnostus ja huoltotyöt

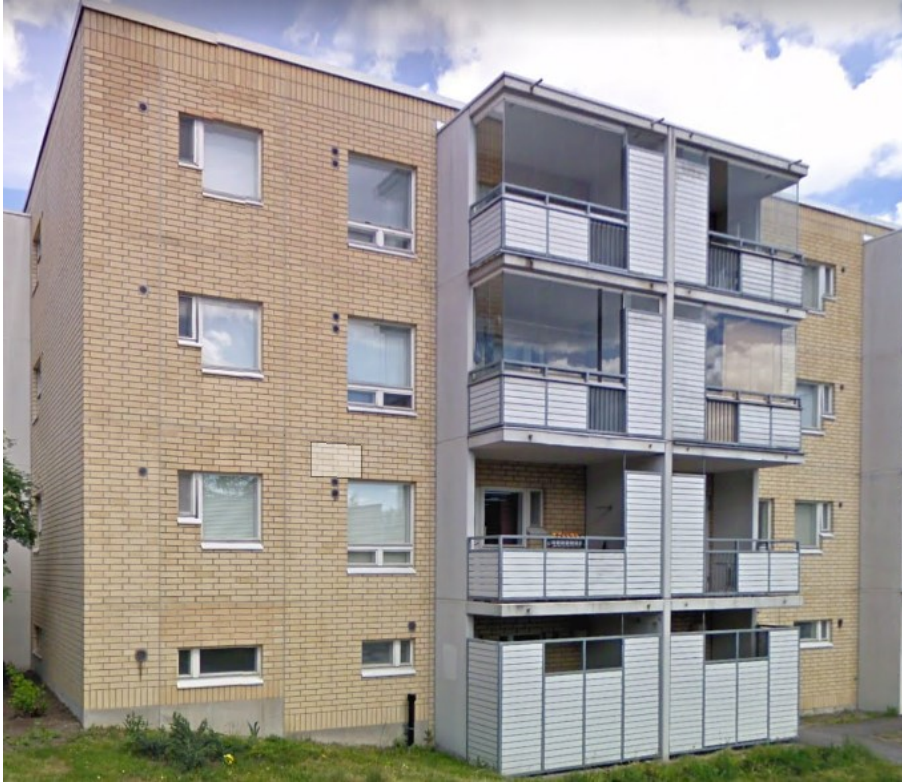
Yhtiössä on MSK-ikkunat. Sisäpuitteessa on 2-kerroksinen elementtilasi ja ulkopuutteessa tasolasi. Ikkunat huollettiin ja säöpinnat maalattiin.

- **Lahojen kohtien korjauksen.** *Vain muutama lahopaikkaus tehtiin,*
- **Uudet silikoni-O-tiivisteet sisäpuitteeseen ja ulkopuutteeseen.** *Loppuun kuluneet tiivisteet vaihdettiin silikoni-O-tiivisteeseen. Hyvälaatuinen tiiviste tiivistää hyvin ja kestää pitkään.*

- **Lasituslistat uusittiin.** *Yhtiössä oli useissa ikkunoissa vaurioita lasituslistoissa. Lasituslistat vaihdettiin uusiin.*

Huoltotyöt ja maalaus tehtiin suojien takana marraskuun ja helmikuun välisenä aikana. Suojaus mahdollistaa kuivuuden ja sopivan lämpötilan koko työn ajaksi myös talvella.

- **Säöpintojen ja alakarmin maalauksen ikkunapokien välistä.** *Hyväkuntoinen ja huollettu maali-pinta pidentään ikkunan käyttöikä*
- **Aukipitolaitteen uusiminen osittain.** *Osalle osakkaista vaihdettiin Mori:n aukipolaitteet*

- **Lasit kiinnitettiin uudelleen puutteeseen.** *Ikkunoiden "helinä" loppuu, säänkestävyys paranee ja ikkunat toimivat paremmin.*
- **Puiteiden käynnit säädettiin ja karmeihin asennettiin puiteliu'ut, lukot ja pitkäsulkimet huollettiin.** *Ikkunat toimivat paremmin ja kestävyys ja käyttömukavuus paranivat*
