# Kolsarintie 9, ikkunoiden huolto, kertakäynti

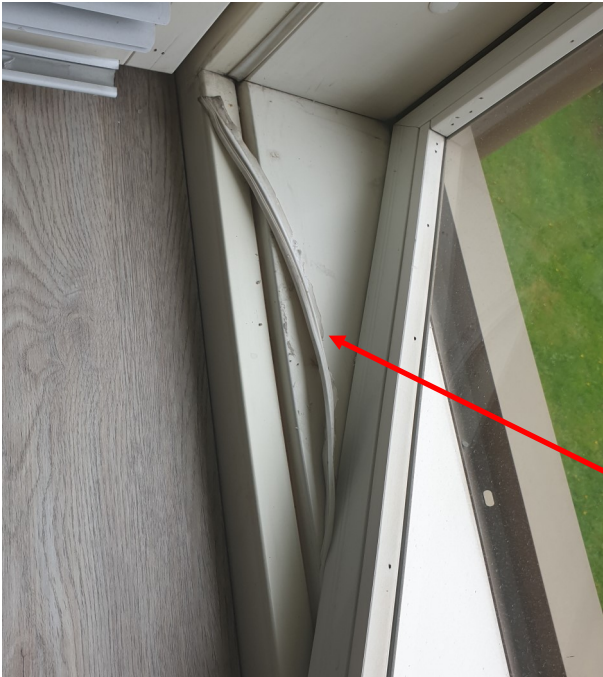
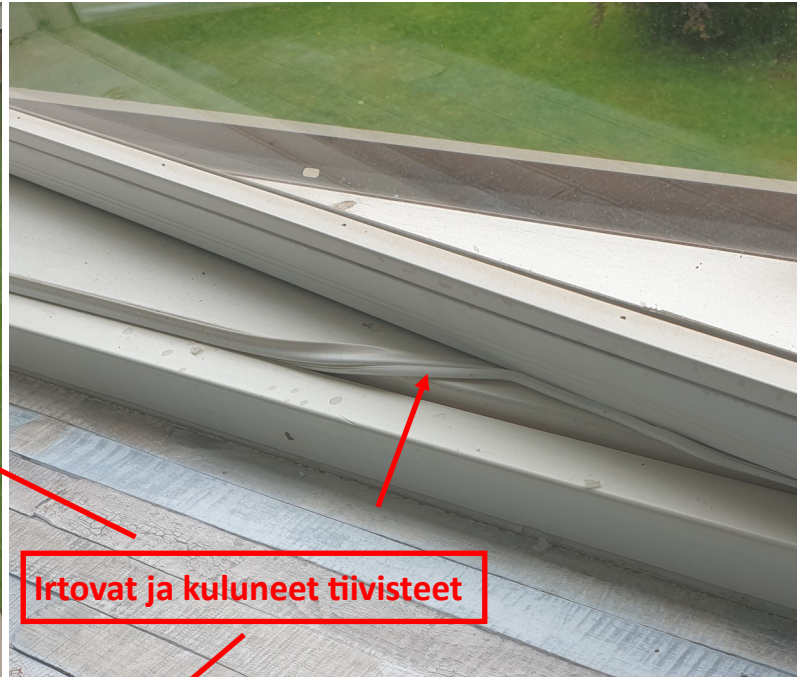
Irtovat ja kuluneet tiivisteet

- Lukkoja vaihdettu, muutama toimiva jätetty koska varaosia ei ollut tarpeeksi kaikkien uusimiseksi.
- Rikkinäiset tiivisteet uusittu silikonitiivisteiksi
- Asennettu uudet puiteliu'ut
- Ulkopokan asentoa parannettu
- Asennettu kahva ikkunan käytön parantamiseksi. Tämä saattaa myös suojata lukkoja, kun ikkunaa ei tarvitse "nostaa" muovilukoista.

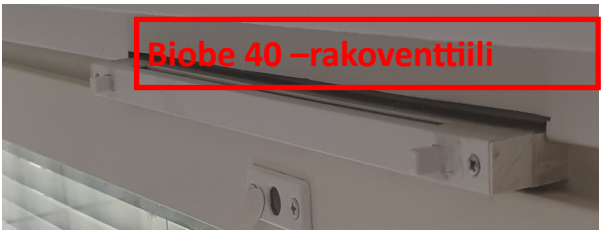
Biobe 40 -rakoventtiili

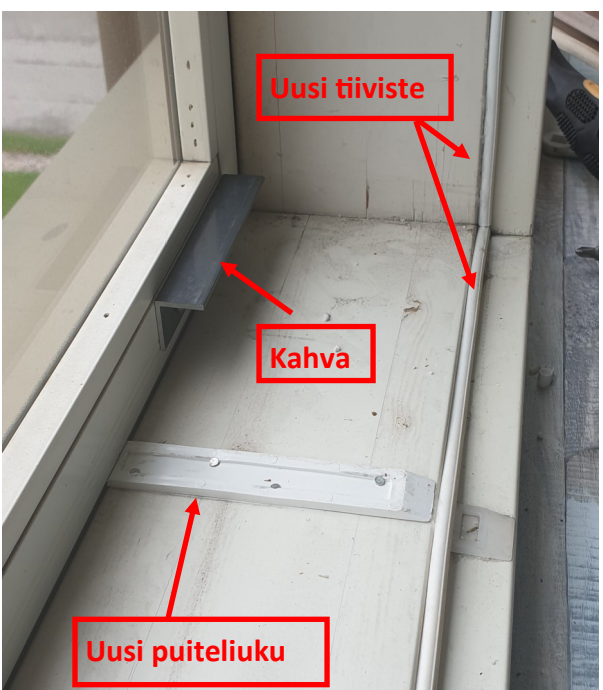
Uusi tiiviste

Kahva

Uusi puiteliuku
